Hausname	Ortsmuseum Lindengut		
Strasse, Nr.	St. Gallerstrasse 81		
Ortsteil			
Datierung	um 1800		
Architekt	--		
Funktion heute	Villa		
Funktion alt	--		
Inv.-Nr.	024	Alte Inv.-Nr.	24
Assek.-Nr.	1146	Alte Assek.-Nr.	
Parzelle	808		
Koordinaten	2732380,1252794

Hausname	Bezirksgebäude		
Strasse, Nr.	Bahnhofstrasse 12		
Ortsteil			
Datierung	1900 (Inscription)		
Architekt	--		
Funktion heute	Kreisgericht Wil, Bibliothek		
Funktion alt	Post und Gemeindehaus		
Inv.-Nr.	069	Alte Inv.-Nr.	69
Assek.-Nr.	0826	Alte Assek.-Nr.	--
Parzelle	510		
Koordinaten	2732020,1252941

Hausname	Rathaus		
Strasse, Nr.	Städtchenstrasse 45		
Ortsteil			
Datierung	um 1812 (massive Bauteile älter)		
Architekt	--		
Funktion heute	Rathaus		
Funktion alt	Wohnhaus		
Inv.-Nr.		Alte Inv.-Nr.	Anderes 7
Assek.-Nr.	0105	Alte Assek.-Nr.	103
Parzelle	54		
Koordinaten	751774.0 / 219227.0

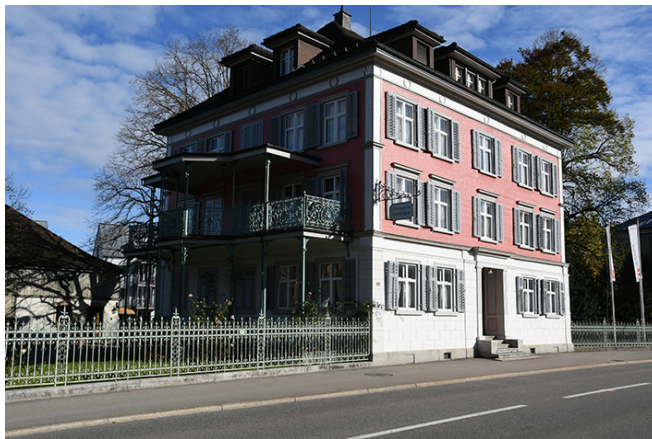
Annähernd quadratischer Grundriss, massives Sockelgeschoss und darüber zweigeschossiger verzinkter Blockbau, Walmdach. Gegen N dreigeschossiger Treppenhausanbau mit vorgebautem Windfang. Gegen W zweigeschossige Balkon-Terrassenanlage auf ganzer Fassadenbreite.

Lage Eingänge und Anbauten: S-Fassade: mittiger Haupteingang in Nische mit kurzer Freitreppe in Granit. N-Fassade: mittiger Hintereingang, davor allseits befensterter Windfang in Leichtbauweise (modern?). W-Fassade: teilweise gedeckte, zweigeschossige Balkon-Terrassenanlage als Eisenkonstruktion mit vorspringendem Mittelteil. Im EG und 1. OG dazu Balkon- und Terrassentüren.

Fenster: Einfachverglasung mit Vorfenstern, DG Isolierglasfenster. EG Sandsteingewände (grau). OG gesamt: Holzverkleidungen, 1. OG mit profilierten Verdachungen (grau). Jalousieklappläden (grau). An Treppenhausanbau Lünettenfenster.

Putz/Fassadenverkleidung: EG: Sockel aus Granit, Fassadenflächen darüber (ausser N-Fassade) und Ecklisenen glatt verputzt und rustiziert (grau), abgeschlossen mit reich profiliertem Gurtgesims (grau). W-Fassade komplett mit feinem Spritzbewurf (rot). Restliche Obergeschosse mit Schindelschirm (rund geschnitten, rosa). Ecklisenen und architravartiger Abschlussfries mit kassettierten Holzverkleidungen (Fries mit Kreisornamenten und Zahnschnittfries) (grau und weiss).

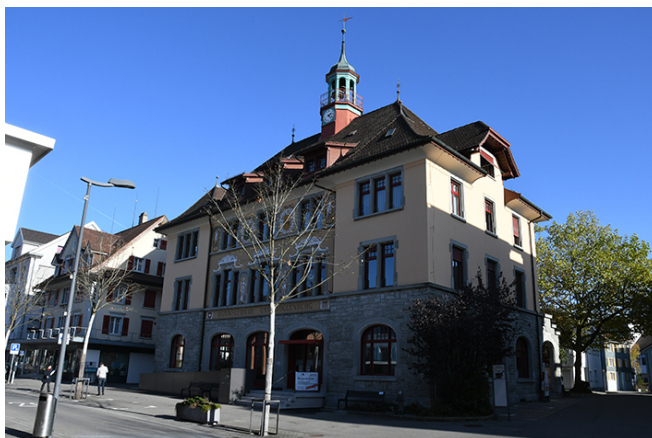
Längsrechteckiger Grundriss, dreigeschossiger Massivbau mit seitlichen, leicht vortretenden Risaliten gegen NW. Rückseitig zweigeschossiger Treppenhausanbau mit überdeckter Freitreppe. Walmdach mit Zwerchhaus gegen SW. Mittiger Dachreiter mit Uhr, Glocke und Umgang.

Lage Eingänge und Anbauten: NW-Fassade: Haupteingang mit moderner Freitreppe und seitlicher Rampe. SO-Fassade: zweigeschossige Treppenanlage mit mehreren Eingängen.

Fenster: Verbund-/Isolierglasfenster (rot), im EG: korbbogig mit profilierten Steingewänden. OG: profilierte Sandsteingewände gekehlt und geohrt. Rückseitig einfache Sandsteingewände oder Putzlaibungen. NW-Fassade: mittige Fenster 1. OG mit Bleiverglasung, Motiv: die ref. Kirche Oberglatt, das Rathaus in Burgau und das Kommandantenhaus. Rollläden (rot).

Putz/Fassadenverkleidung: Sockel leicht vortretend und aus Granit, EG aus unregelmässigen Natursteinquadern (steinsichtig) abgeschlossen durch Gurtgesims auf Sohlbankhöhe 1. OG, Fassaden darüber: Abrieb (ocker).

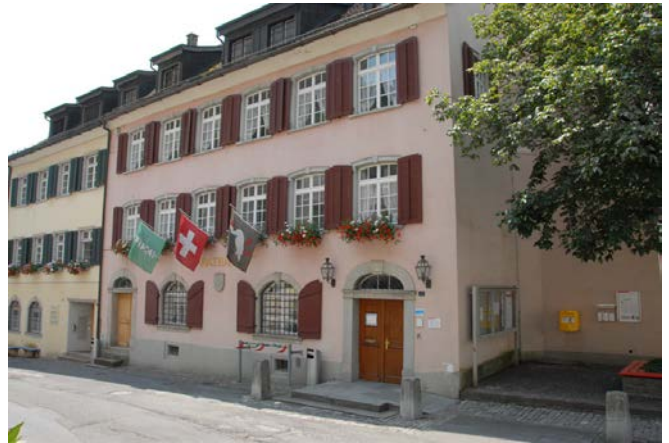
Annähernd quadratischer Grundriss, dreigeschossiger Massivbau, durch Hanglage Kellergeschoss gegen Süden als Vollgeschoss ausgeführt. An Westfassade angebaute Treppenhausanbau mit Walmdach, gegen Süden eingeschossiger Terrassenanbau. In Ecke Treppenhausanbau/Westfassade Anbau einer Trafostation.

Nordfassade: Traufständig. Gliederung regelmässig. Erdgeschoss je ein segmentbogiger Eingang mit Oberlicht am äusseren Rand (erschlossen über je eine Stufe), dazwischen zwei segmentbogige Fenster mit Gittern. 1. und 2. Obergeschoss, 6 Achsen mit segmentbogigen Fenstern.

Fenster: Verbund-/Isolierglasfenster. Obergeschosse mit Holzverkleidungen (Nord mit Profilierung und „Schlussstein“), Erdgeschoss mit Kunststein (Nord mit Schlussstein). Südfassade: Fenster mit modernen Rollläden, westlicher Anbau: Jalousieklappläden (dunkelrot).

Putz: moderner Reibputz (rosa), Sockel abgesetzt (hellgrau).

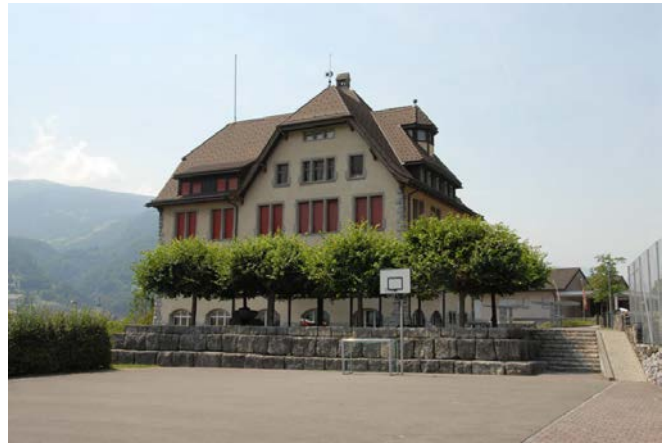
Längsrechteckiger Grundriss, zweigeschossig mit einem gegen Süden durch Hanglage als überhohes Vollgeschoss ausgebildeten Kellergeschoss, hohes Walmdach, gegen Westen viergeschossiger Treppenturm mit gegen Süden anschliessendem zweigeschossigen Eckbau.

Nordfassade: Traufständig, Gliederung regelmässig. Westlich einsehbar Treppenturm mit Nordfassade.

Fenster: Verbund-/Isolierglasfenster, Kunststeingewände zum Teil profiliert oder bossiert (grau), Rollläden (rot).

Putz: Kellenwurfputz mit Streifenstruktur (ocker), Sockel und Gebäudeecken in bossierten Granitquadern mit unregelmässigem Verlauf ausgeführt.

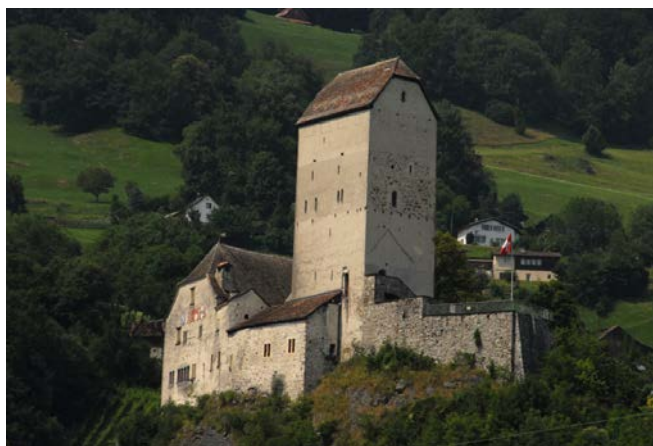
Burganlage besteht aus einem Bergfried, einem Palas und einem Verbindungsbau. Die Anlage ist von einer Beringmauer umgeben (für Beschreibung und Übersichtsplan siehe KDM, S. 349ff.).

Bergfried mit Vor- und Verbindungsbau zum Palas, Beringmauer
