BRANDENBURGISCHE DENKMALPFLEGE

Neue Folge | Jahrgang 6 | Heft II

Goßmar

Die Wandmalereien der Dorfkirche – Entdeckung, Freilegung und Erkenntnisse

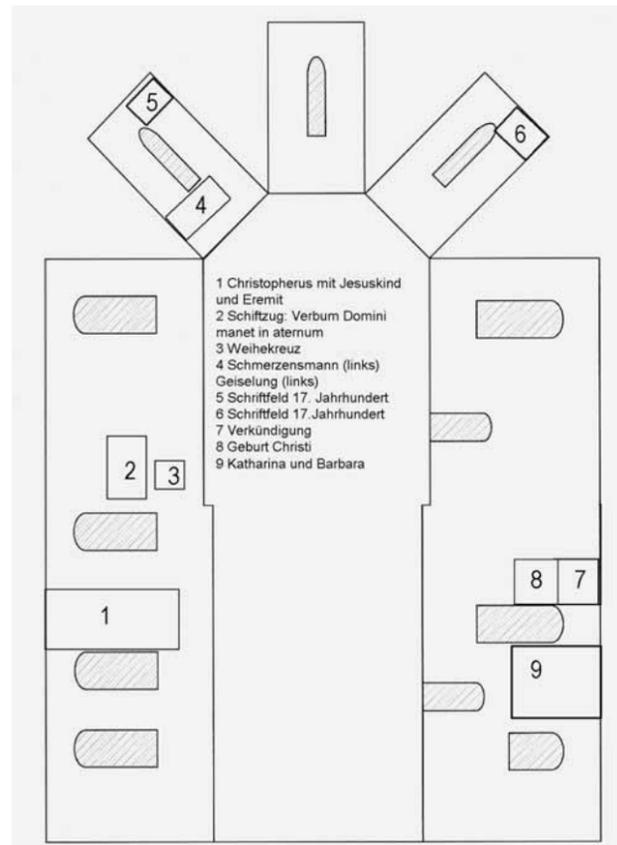
15 Schematische Darstellung der sichtbaren Wandmalerei auf ausgeklappten Wandflächen der Dorfkirche Goßmar. Zeichnung: CBB-Restaurierung, 2019.

In Abwägung aller Faktoren, wie dem vermuteten Umfang des Fassungsbestandes und dem daraus resultierenden Erkenntnisgewinn sowie dem Erhaltungszustand, wurde entschieden, Teile des mittelalterlichen Bildprogrammes auf der Nord- und Südwand sowie im Chor freizulegen.

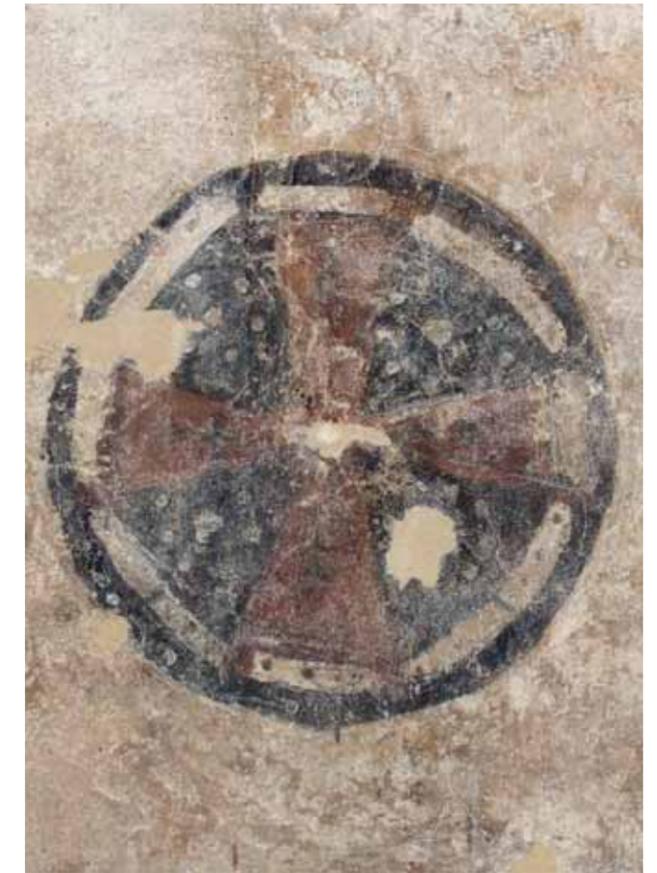
17 Weikekreuz, Nordwand. Foto: Anika Basemann, 2018.

Zum ältesten Malereibestand der Kirche gehört ein Weikekreuz auf der Nordwand im Bereich der Erweiterung des Kirchenschiffes aus der zweiten Hälfte des 15. Jahrhunderts.

Die Malerei liegt unmittelbar auf dem großflächig erhaltenen Kellerglättputz dieser Bauphase und zeigt eine aufwendige Gestaltung. Das mit rotem Ocker auf schwarzem Grund gemalte Kreuz ist durch rahmende Kreisringe eingefasst. Sowohl der weiße und schwarze Kreisring als auch der schwarze Hintergrund sind durch weiße beziehungsweise schwarze Punkte verziert. In die konisch verlaufenden Kreuzarme mit geraden Flanken und in den Außenring hinein verlängerten Enden wurde jeweils ein schwarzes beziehungsweise weißes lateinisches Kreuz eingeschrieben.

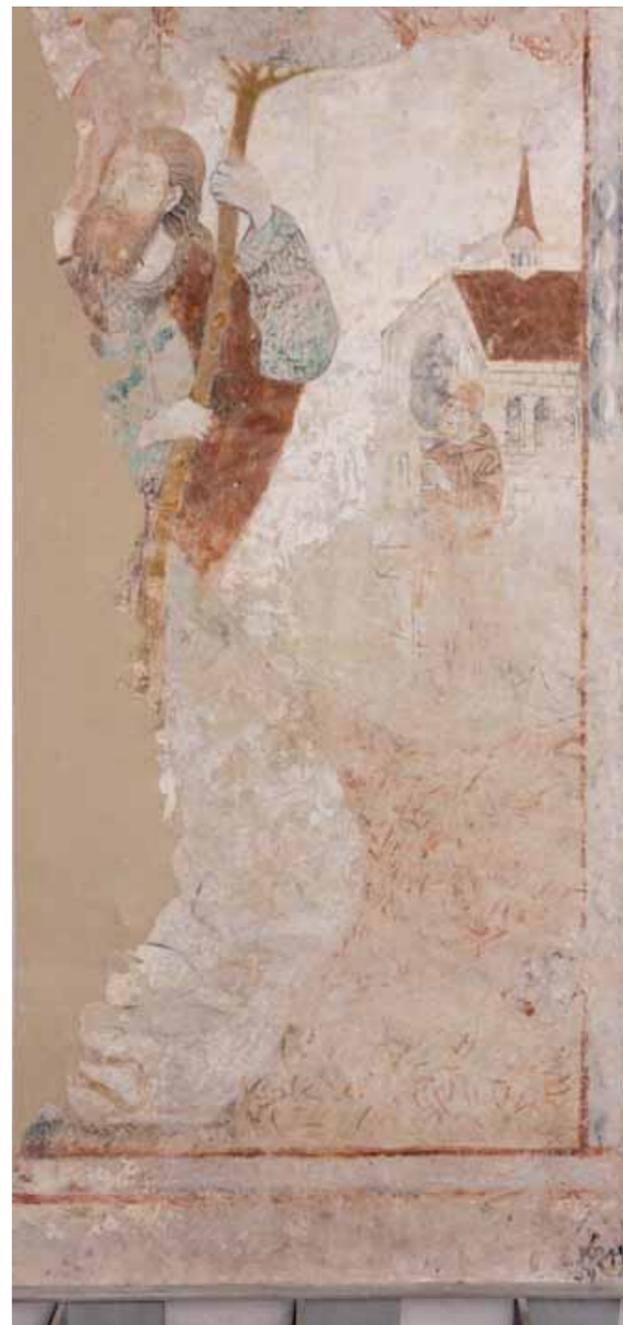
18 Christophorus, Nordwand. Foto: Anika Basemann, 2018.

Die monumentale Gestalt des heiligen Christophorus, die sich fast über die ganze Höhe des Raumes erstreckt, wurde in einem grobmaschigen grünen Untergewand und mit leuchtendem roten Obergewand dargestellt. Christophorus trägt, auf einen großen Ast gestützt, das Jesuskind mit der Weltkugel und einem Kreuz über einen Fluss. Inmitten der Uferlandschaft zeigt sich der Eremit neben einer Kapelle. Er hält eine Laterne in der Hand, um Christophorus während des Überquerens des Flusses zu leuchten.

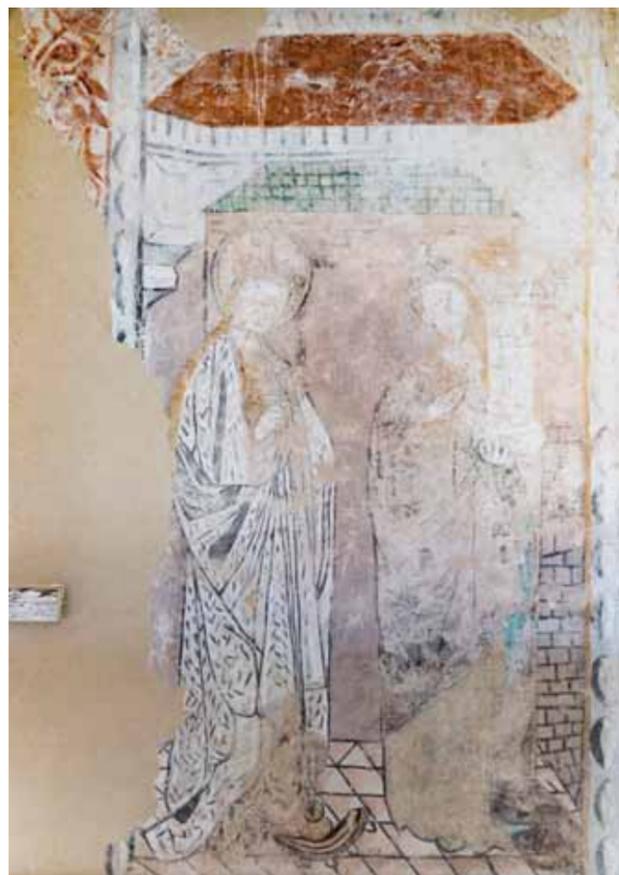
19 Heilige Katharina und Heilige Barbara, Südwand. Foto: Sonia Cárdenas, 2018.

Unmittelbar gegenüber der Christophorusdarstellung oberhalb der westlichen Tür der Südwand befindet sich die Darstellung der heiligen Katharina und der heiligen Barbara. Die über zwei Register reichende Darstellung zeigt die beiden sogenannten „heiligen Mädchen“ als Jungfrauen mit langem, offenem Haar und Krone, einander zugewandt unter einer aufwendig gestalteten Architektur stehend.

Die heilige Katharina mit ihren Attributen, einem zerbrochenen, mit Nägeln bestückten Rad und einem Schwert, ist als Königtöchter fürstlich gekleidet.⁸ Als Untergewand wurde ein Brokatstoff imitiert. Das Obergewand in Weiß mit schwarzen Punkten könnte einen Hermelinmantel verdeutlichen. Die heilige Barbara, in einem roten, heute verschwärzten Obergewand mit grünem Innenfutter

gekleidet, wird hier mit einem Turm mit drei Fenstern als Symbol ihrer Gefangenname und ihrer Verehrung der Dreifaltigkeit gezeigt.⁹ Die illusionistische, steinerne Architektur rahmt die beiden Frauengestalten ein und unterstreicht ihre Würde und Heiligkeit. Auf Stützen aus Steinquadern, Kämpfer- und Konsolsteinen ruhen ein profiliertes Traufgesims und das Dach der baldachinartigen Architektur. Die bei der Darstellung stark gekippte Perspektive ermöglicht den gleichzeitigen Blick auf die kassettierte Decke und den mit Steinplatten bedeckten Fußboden.

Innerhalb des roten Gewandes in der Bilddarstellung der heiligen Katharina auf der Südwand wurde sowohl Blei als auch Quecksilber nachgewiesen, was auf eine Kombination von Mennige und Zinnober verweist.

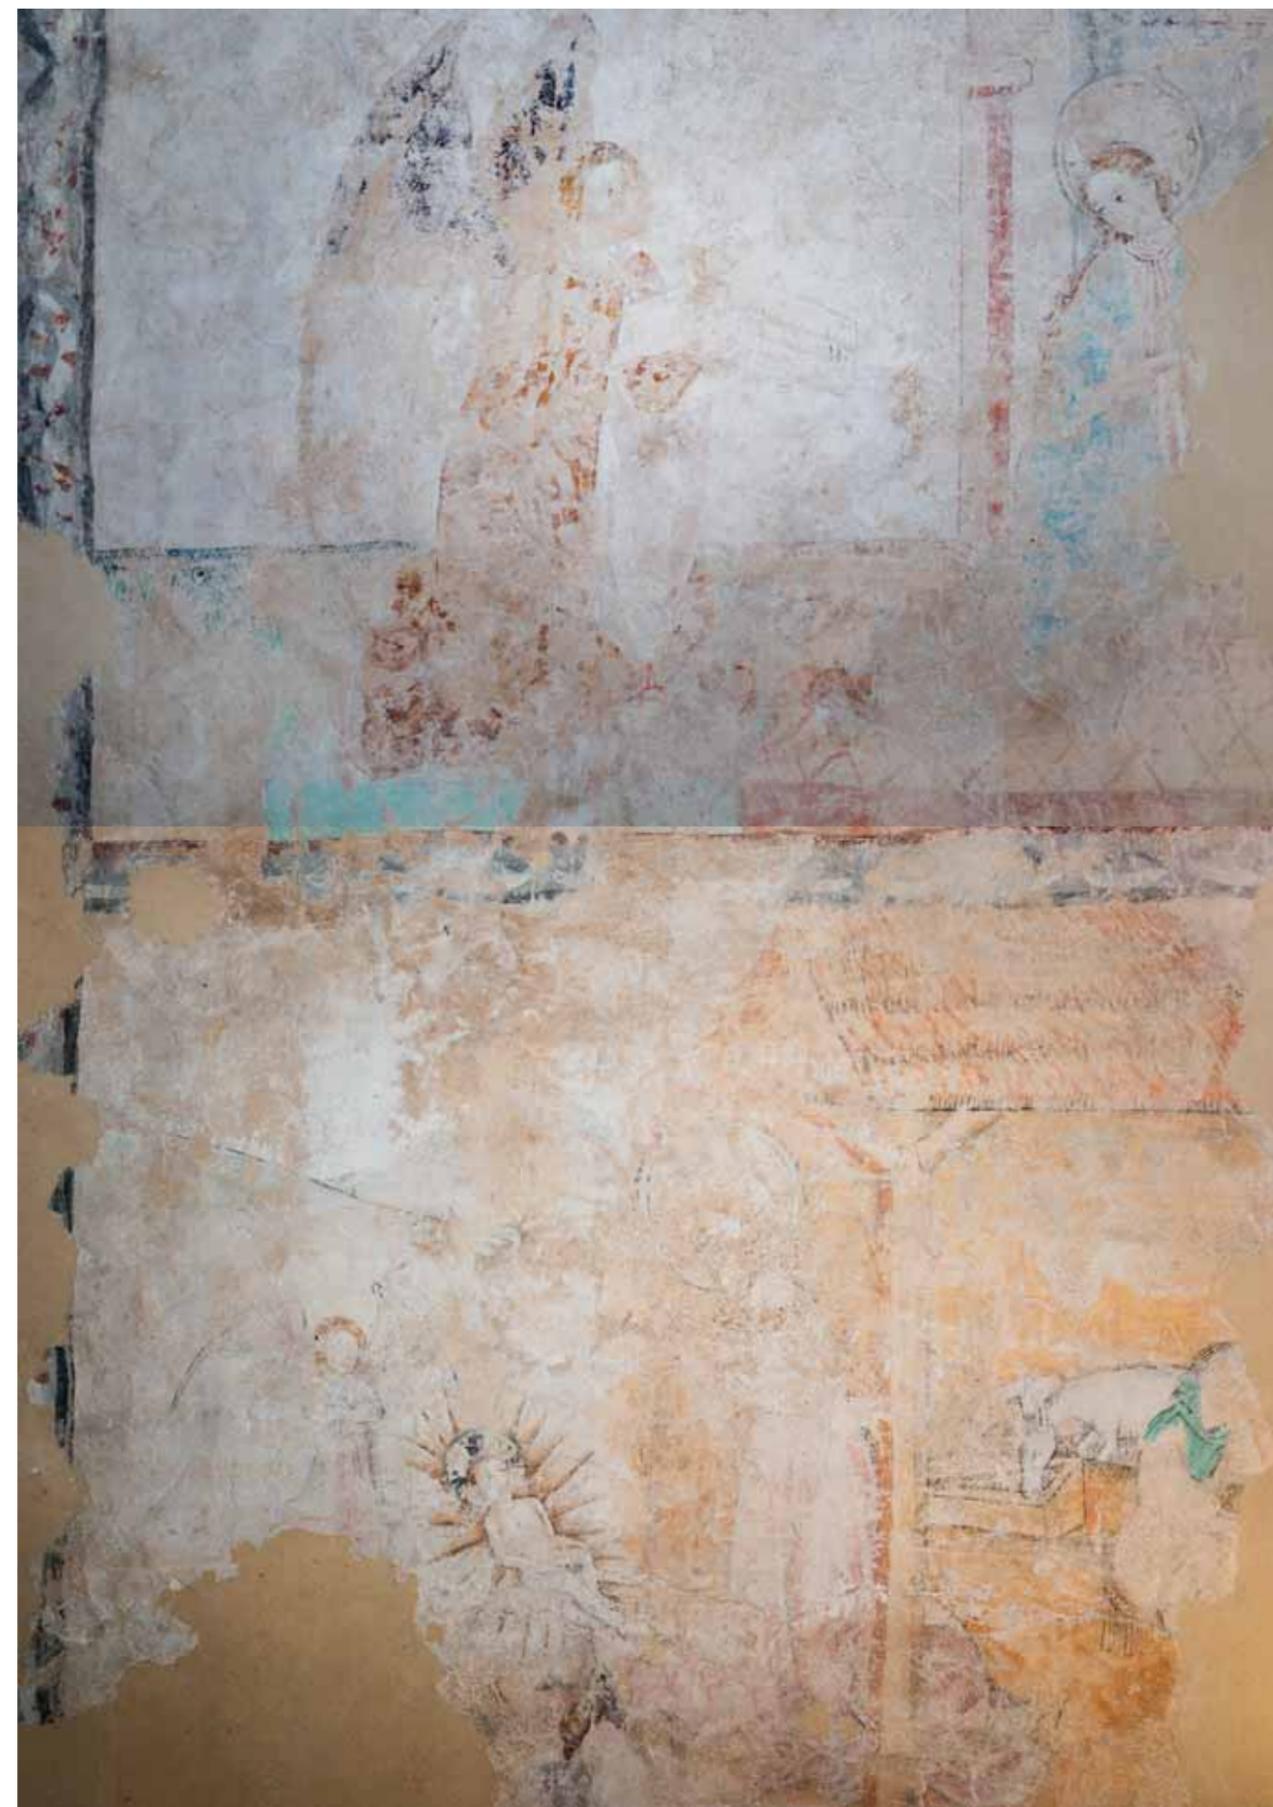
20 Verkündigung, Südwand. Foto: Anika Basemann, 2018.

In der Verkündigungsszene ist Maria in einer aufwendig gestalteten Architektur sitzend dargestellt. Von links nähert sich ihr der Verkündigungengel Gabriel, eine Hand zum Verkündigungsgestus erhoben, in der anderen eine Schriftrolle, vermutlich mit den Grußworten „*Ave Maria, gratia ...*“.

Maria als Himmelskönigin ist in ein leuchtend blaues Obergewand und ein weißes Untergewand mit rotockerem Faltenwurf gekleidet. Ihr zartes und liebliches Gesicht zeichnet sich durch eine besondere künstlerische Qualität aus. Auch der Verkündigungengel ist in ein kostbares Brokatgewand gekleidet und wurde in eine angedeutete Landschaftsdarstellung eingefügt.

Untersuchungen des deutlich blau erscheinenden Gewandes der Maria in der Verkündigungsszene wiesen als Element hauptsächlich Kupfer nach, was für die Verwendung eines Kupferblaus spricht. Der Farbbereich ist zwar reduziert, weist bemerkenswerter Weise jedoch keine Verschwärzungen oder Verbräunungen auf, die sowohl für Bleipigmente als auch für Kupferpigmente typisch sind.

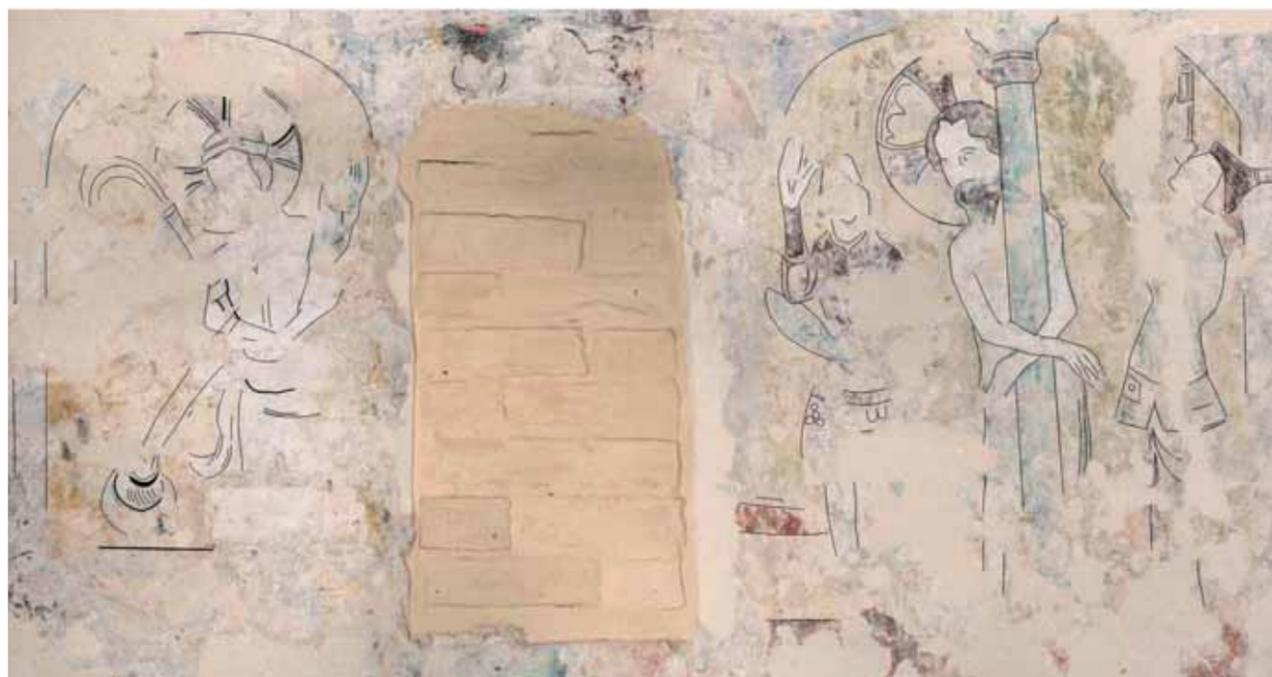
21 Christus als Schmerzensmann und Christus an der Marterssäule, Ostwand. Umzeichnung: Sonia Cárdenas, 2019.

Weitere figürliche Darstellungen befinden sich an der Nordostwand des Chores. Wurde nach der Untersuchung 2016 noch vermutet, dass es sich an dieser Stelle um zwei bodentiefe Nischen mit einem sich nördlich anschließenden Wehkreuz handelt¹¹, trat im Zuge der Freilegung ein Bildprogramm zu Tage, das sich inhaltlich und formal auf die Sakramentsnische bezieht. So wird die Sakramentsnische von der Darstellung des Schmerzensmanns mit den Marterwerkzeugen links und rechts von der Darstellung Christus an der Marterssäule gerahmt. Beide Darstellungen sind in eine illusionistische Bogenarchitektur eingeschrieben, die sich in ihrer Form an die Nische anlehnt. Weitere Malereifragmente oberhalb der Sakramentsnische lassen die Darstellung der Passion Christi an der nördlichen Ostwand vermuten. Mit Ausnahme der Darstellungen eines beschuhten Fußpaars sowie eines nackten Fußes, stehend auf einer Bodenarchitektur mit Schachbrettmuster, wurden diese wieder abgedeckt.

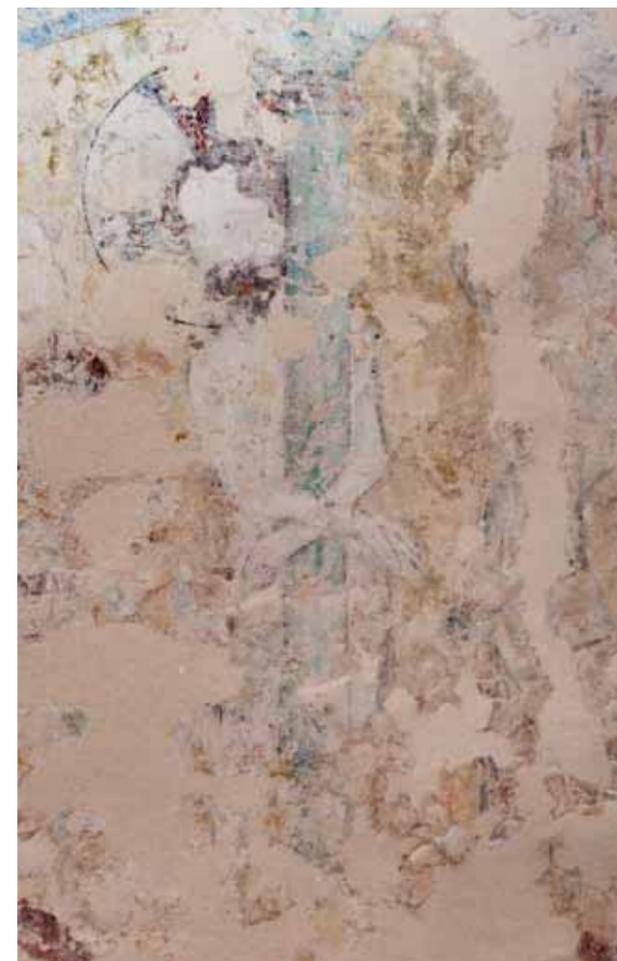
22 Christus an der Marterssäule, Detail, Ostwand. Foto: Sonia Cárdenas, 2018.

In ursprünglich roten Bereichen, die heute erhebliche Verschwärzungen aufweisen, wie zum Beispiel im Nimbus des Christus an der Martersäule, gibt der Nachweis von Blei durch die Röntgenfluoreszenzanalyse Hinweise auf die Verwendung von roter Men-

Für grüne Farbbereiche, wie zum Beispiel die Martersäule und die gut erhaltenen grünen Farbbereiche auf der Südwand, wurde

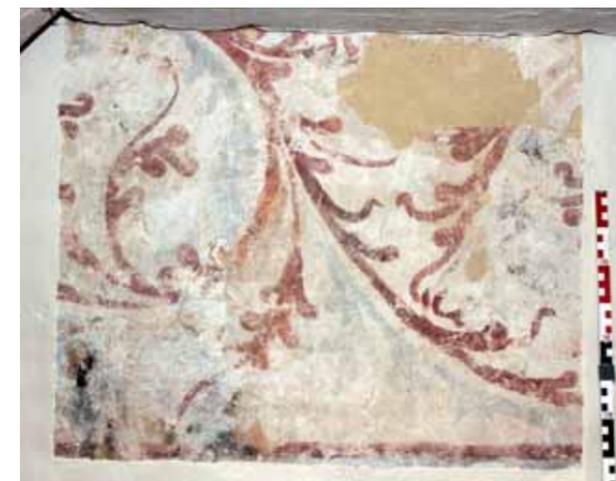
23 Rankenmalerei, Südwand. Foto: Anika Basemann, 2018.

Ein wichtiges und in allen genannten Kirchen ausgeführtes Schmuckelement ist ein frei umgesetztes und stark geschwungenes Rankenwerk, das vorzugsweise monochrom in roter, jedoch auch zusammen mit einer dunkelgrauen oder grünen Farbigkeit gestaltet wurde. Auffällig sind die fein ausgeführten Rankenstängel, der Wechsel aus spitz auslaufenden und runden Blättern sowie dynamisch gewundenen Formen an den Rankenenden.

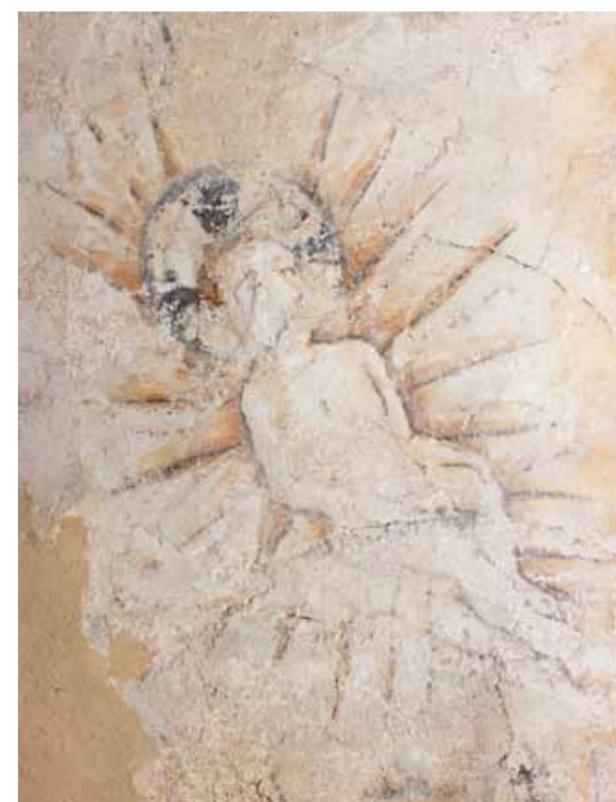
24 Geburt Jesu, Detail, Südwand. Foto: Anika Basemann, 2018.

Unterhalb dieses Bildfeldes befindet sich die Szene der Geburt Jesu. (vgl. Abb. 20) Das Jesuskind mit Kreuznimbus wird liegend,

umgeben von einem Strahlenkranz, gezeigt. Rechts von ihm neben einem mit Stroh gedeckten Stall kniet Maria. Links neben dem Jesuskind wird die Szene durch die Figur eines Engels erweitert. In der Stallarchitektur ist neben einem Esel an der Tränke der sitzende Joseph, den Kopf in eine Hand gestützt, dargestellt. Die einzelnen Darstellungen der Nord- und Südwand werden von einem grauen, ornamentalen Band mit mandelförmigem Dekor vertikal und horizontal gerahmt. Zudem begleitet ein polychromes Rankenwerk die Bildfelder und Architekturformen der Fensteröffnungen.

Teilweise verschwärzte, ursprünglich gelbe Bereiche befinden sich im Nimbus des Christuskindes innerhalb der Darstellung von Christi Geburt auf der Südwand. Der Nachweis von Blei und Spuren von Schwefel bestätigen hier die Verwendung von Bleizinnigelb.

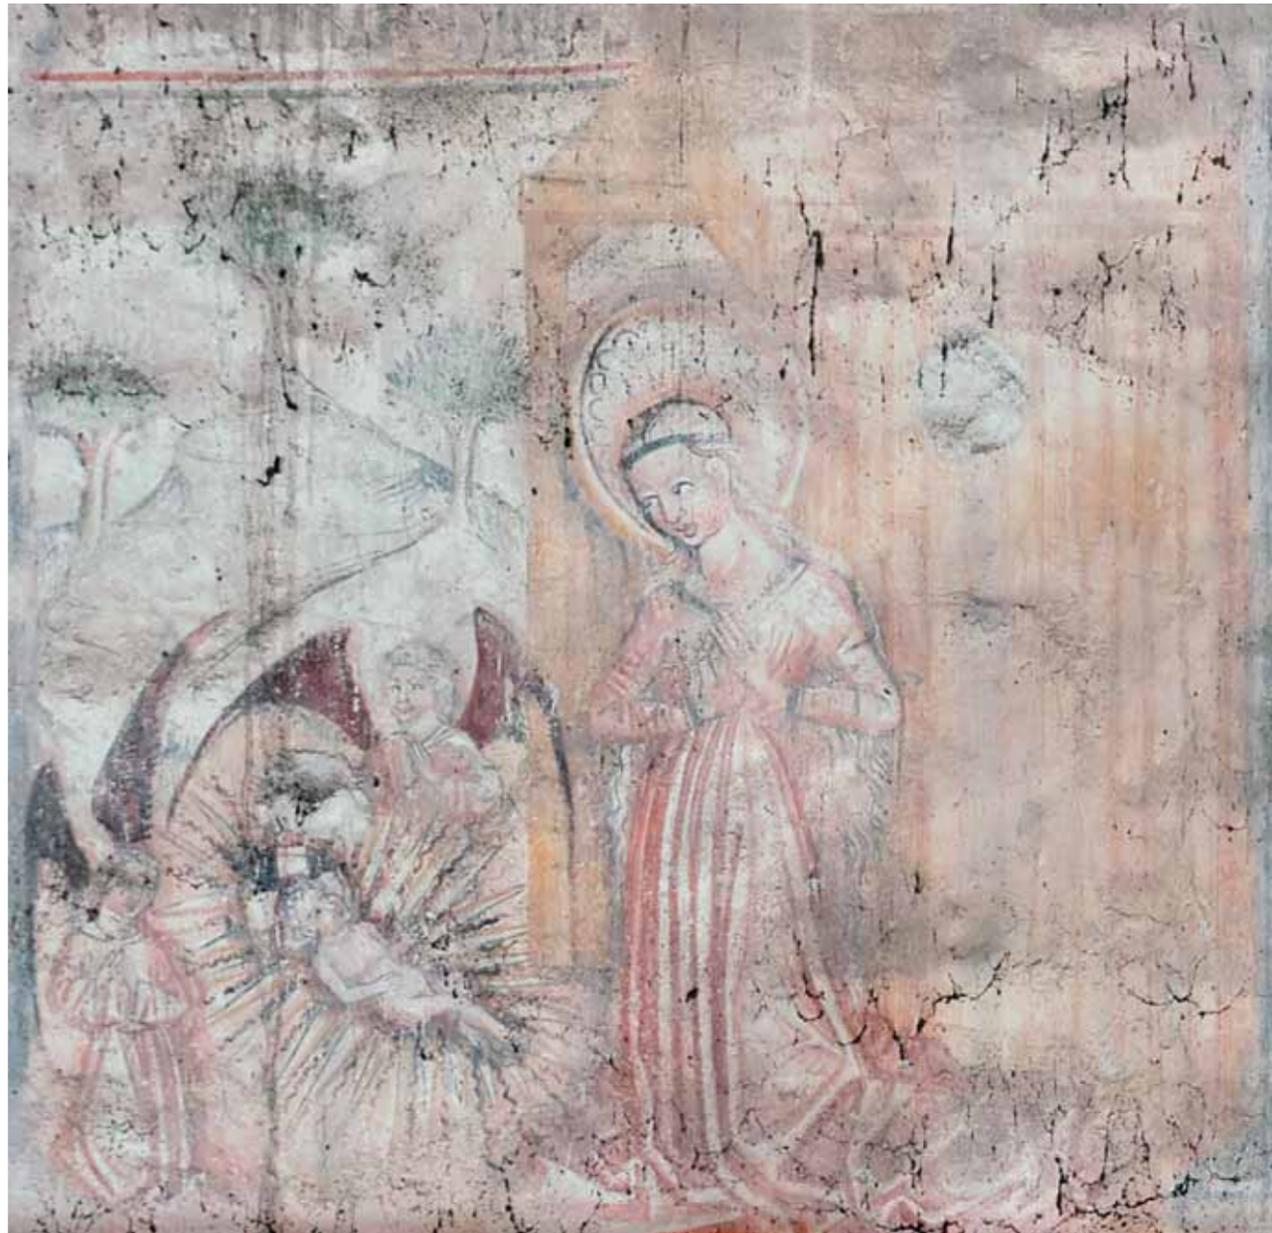
25 Geburt Jesu, Detail, Ostwand. Foto: MESSBILDSTELLE Gesellschaft für Photogrammetrie und Architekturvermessung mbH i. L., 2016.
